LA RESTAURATION DES BERGES  
L'UTILISATION D'INDICATEURS DE PERFORMANCE COMME OUTIL D'AIDE À LA  
DÉCISION

Essai présenté au Centre Universitaire de Formation en Environnement en vue de  
l'obtention du grade de maître en environnement (M. Env.)

CENTRE UNIVERSITAIRE DE FORMATION EN ENVIRONNEMENT  
UNIVERSITÉ DE SHERBROOKE

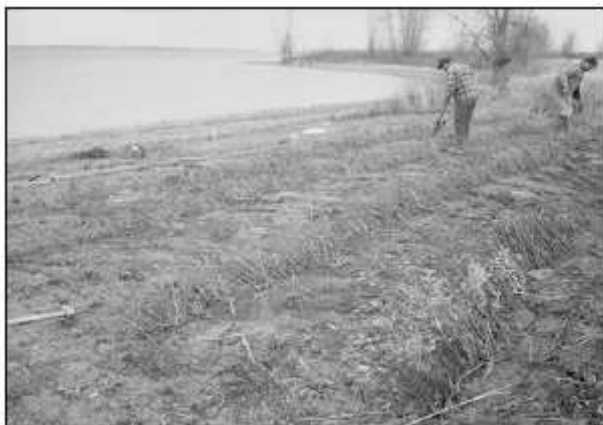
Figure A.2 : Illustration de la méthode des fagots

Après avoir été enfouis dans le sol, les plançons sont taillés.

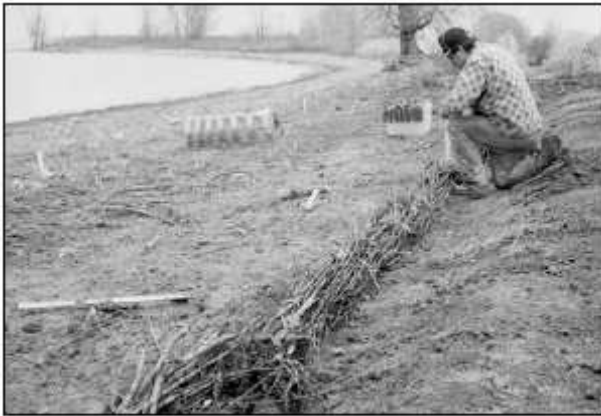
Figure A.3 : Illustration de la méthode des fascines

Les fagots sont déposés dans une tranchée et fixés au sol à l'aide de tiges métalliques.
